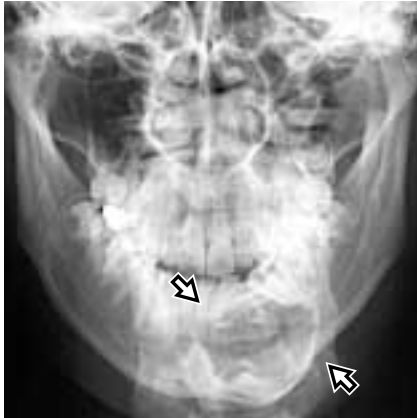
図1 顔面骨後前方向X線写真  
骨膨隆を伴う境界明瞭な単房性のX線透過像が認められる (⇒)。

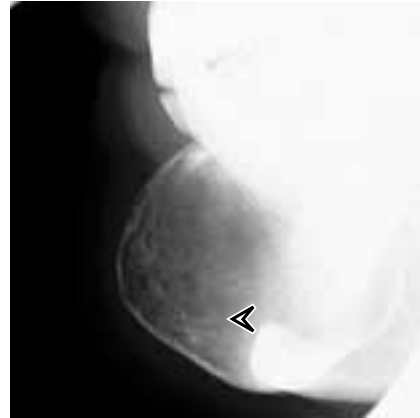
図2 顔面骨側方向X線写真  
病変内部には粟粒大の石灰化様X線不透過物が存在する (➤)。

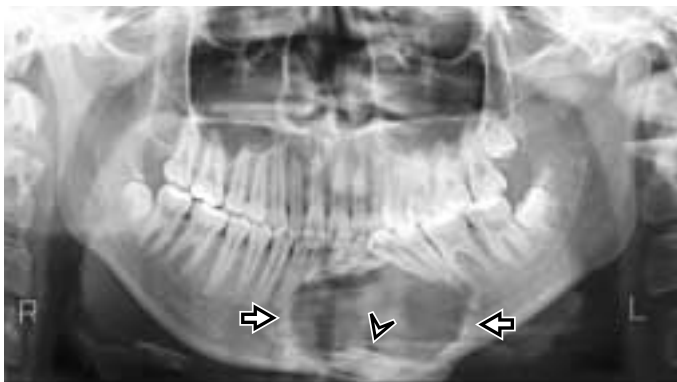
図3 パノラマX線写真  
単房性病変のX線透過像は下顎右側中切歯から下顎左側第一大臼歯に及び (⇒), 犬歯は下方に位置し病変に隣接する歯は圧排され傾斜している (➤)。

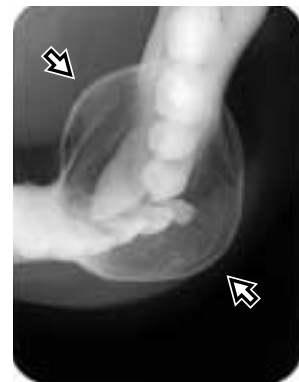
図4 下顎咬合X線写真(軸位像)  
皮質骨から連続する唇(頬)側と舌側への著しい骨膨隆を認める (➤)。

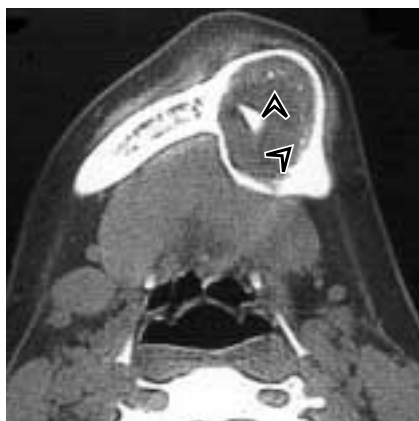
図5 CT画像(横断像)  
病変内部に犬歯の歯冠と、高吸収物質が環状に散在する (➤)。

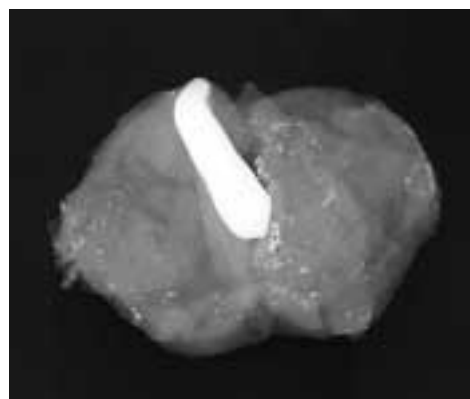
図6 摘出物の軟X線写真  
病変組織内に多数の石灰化様X線不透過像を認める。
