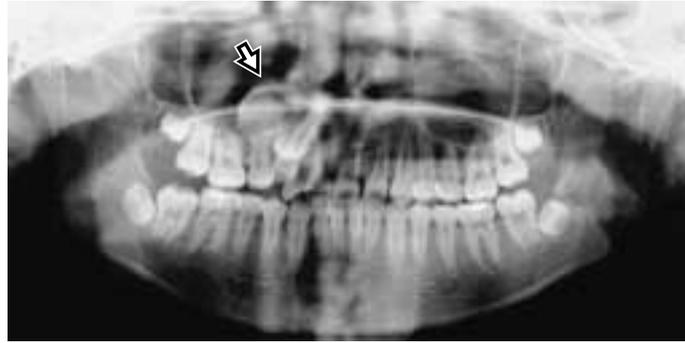
図1 パノラマX線写真

右側上顎犬歯と第二小白歯の歯根間に境界明瞭な斑紋状のX線不透過像を認める (⇨)。上顎洞底は病変により挙上している。

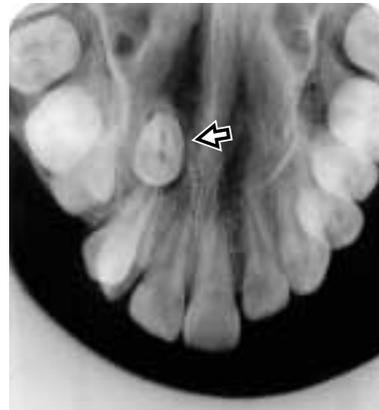
図3 咬合X線写真

第一小白歯は病変に接し、口蓋側に埋伏している (⇨)。

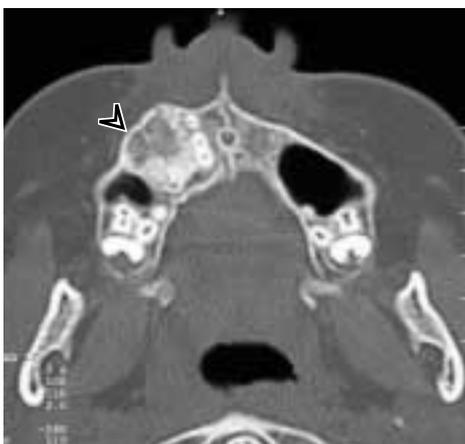
図4 CT画像 (横断像)

斑点状または斑紋状の石灰化像を伴う境界明瞭な病変を認める (➤)。頬側への骨膨隆も認める。

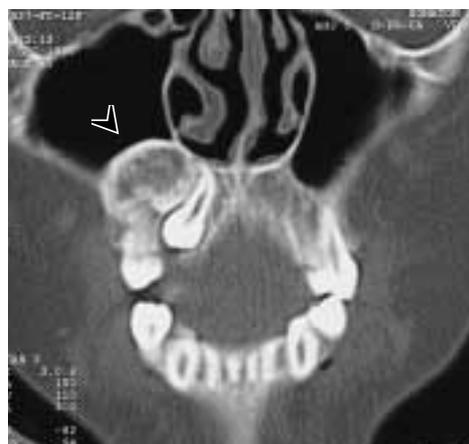
図5 CT画像 (冠状断像)

病変は上顎洞底を上方に圧迫し、鼻腔底に接する (➤)。犬歯の歯根は病変と接し、近心性に傾斜している。
