## 症例 急性虫垂炎 acute appendicitis

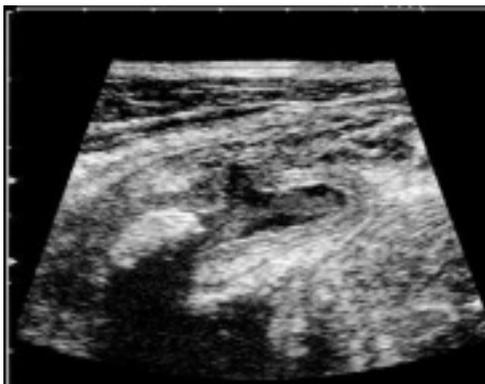
図a 虫垂のエコー像

急性腹症の例である．虫垂の口側には音響陰影を伴った糞石がみられる．虫垂壁は肥厚しているが，腹側の一部には壁の欠損部分がみられ穿孔が示唆される(図a)．図bは虫垂壁欠損部の短軸像である．穿孔と思われる部分が見られ，周囲には少量の echo free spaceが認められる．膀胱近くを走査すると微細エコーを伴った液面形成を示す膿瘍領域がみられ，虫垂穿孔による膿瘍形成と診断され手術により確認された(図c)．
