図6・12 授乳期乳房

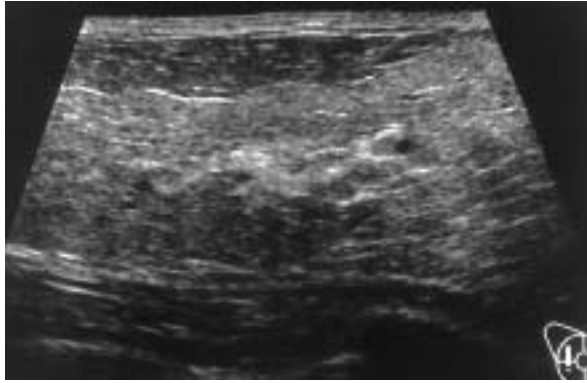
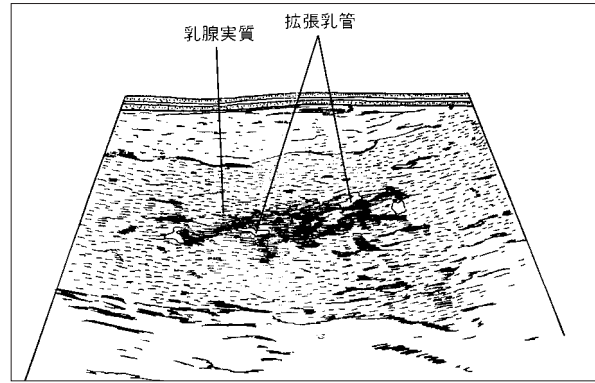
超音波画像
乳腺組織の著明な発達が見られ、一部に小嚢胞状の拡張した乳管が描出されている。

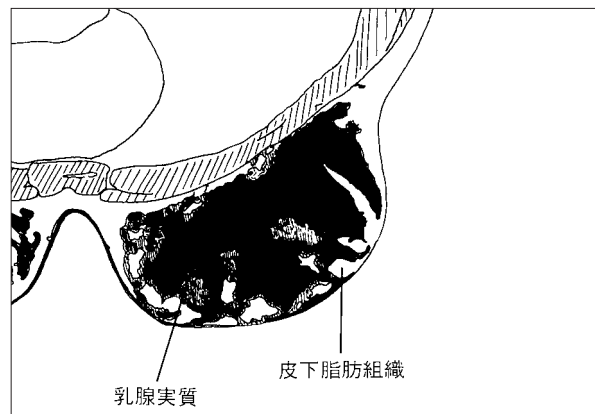
CT画像
乳房全体は発達した乳腺で満たされ、脂肪層はわずかに描出されている。

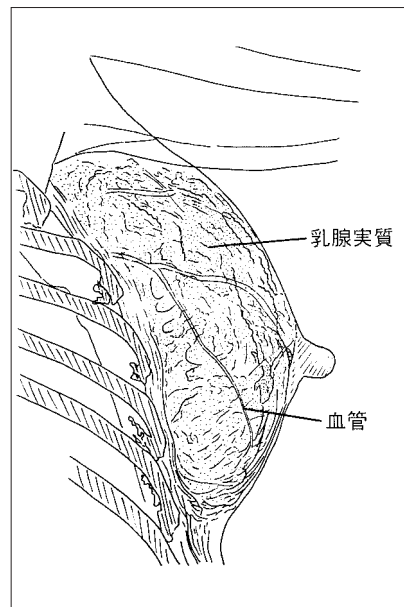
ゼロラジオグラム
乳房全体に発達した乳腺を認め、不均一な像を呈し、血管構造も描出するDYパターン像を呈している。
