甲状腺腫瘍 thyroid carcinoma

悪性リンパ腫(ホジキン) malignant lymphoma (Hodgkin's disease)

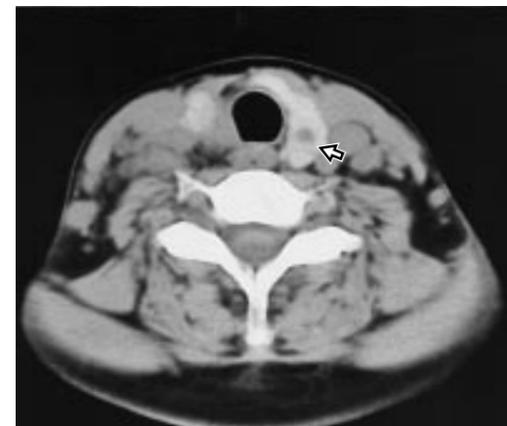
図1 CT画像
右顎下腺と両側頸静脈周辺に20mm以上のリンパ節が多数認められる。甲状腺左葉に5mmの低吸収域を認める（y）。

CT画像：右顎下腺と両側頸静脈周辺に20mm以上のリンパ節が多数認められ，甲状腺左葉に5mmの低吸収域を認める（図1）。

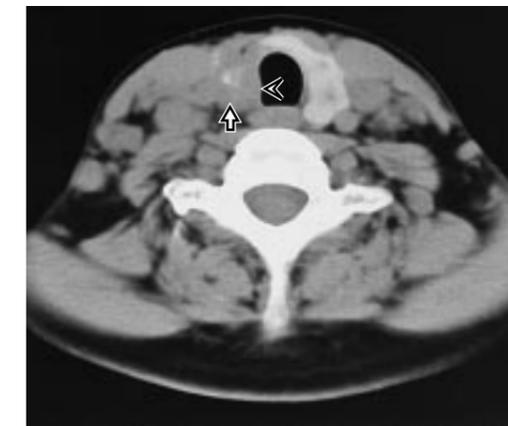
図2 CT画像
甲状腺右葉に約10mmの石灰化巣を認める（y）。甲状腺右葉と気管壁との境が直線化している（8）。

甲状腺右葉に10mmの石灰化巣を認め，右葉と気管支壁との境界が直線化している（図2）。

本症例は腫瘍内部に石灰化巣を認め，気管浸潤の可能性の高い気管壁の直線化を呈した甲状腺癌の症例である。

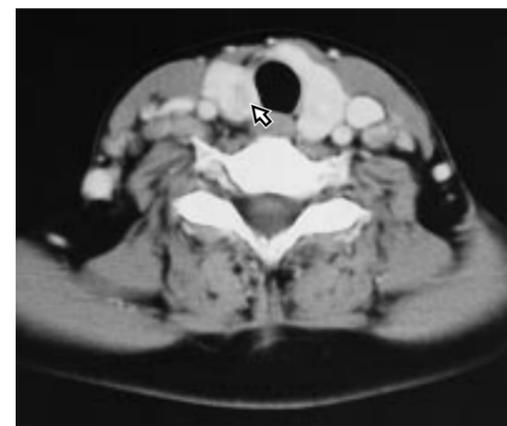
図3 造影CT画像
甲状腺右葉に内部はあまり濃染されなく，周辺は強く濃染される腫瘤像を認める（y）。

造影CT画像：甲状腺右葉に内部は弱く周辺は強く濃染される腫瘤像が認められる（図3）。

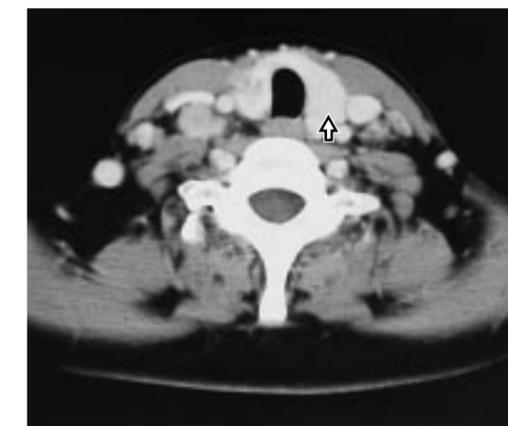
図4 造影CT画像
甲状腺左葉に強く濃染される嚢胞内に突出する乳頭状の腫瘤像を認める（y）。

甲状腺左葉に濃染される嚢胞内に突出する乳頭状の腫瘤像を認め，内側の内頸動脈鞘に15mm大のリンパ節を認める（図4）。

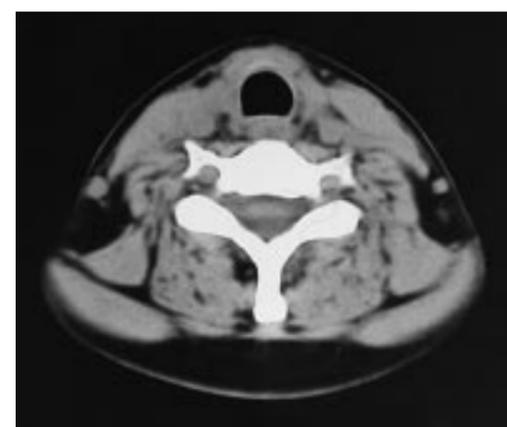
図5 CT画像（術後）
異常を認めない。

CT画像：手術後，異常を認めない（図5）。

術後単純CT像にて異常所見を認めない。

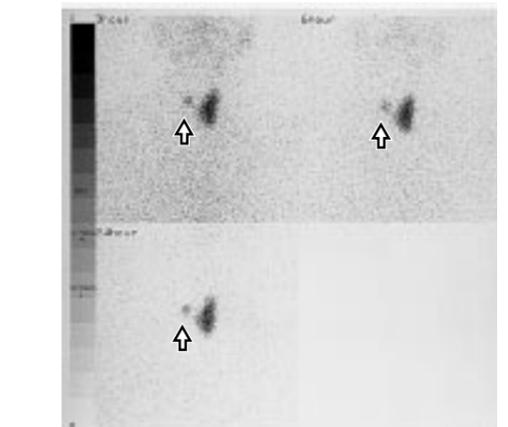
図6 RI画像
甲状腺右葉の集積欠損を認める（y）。

RI画像：甲状腺右葉の集積欠損を認める（図6）。

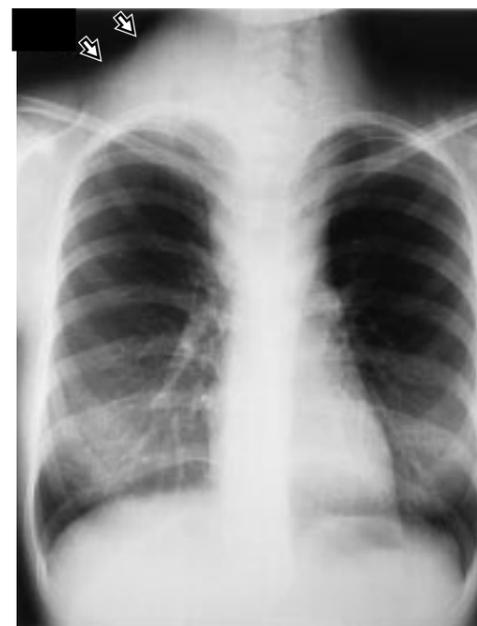
図1 X線写真
胸部正面像にて, 右頸部に膨張を認める(y)。

X線写真：右頸部に腫脹を認める(図1)。

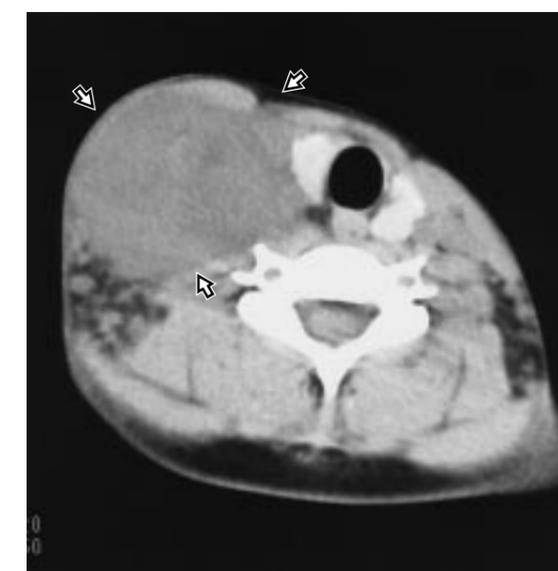
図2 CT画像
右頸部に低濃度域をともなった辺縁円滑な充実性の腫瘤を認める(y)。

CT画像：右頸部に低吸収域をともなった辺縁円滑な充実性の腫瘤を認める(図2, 図3)。

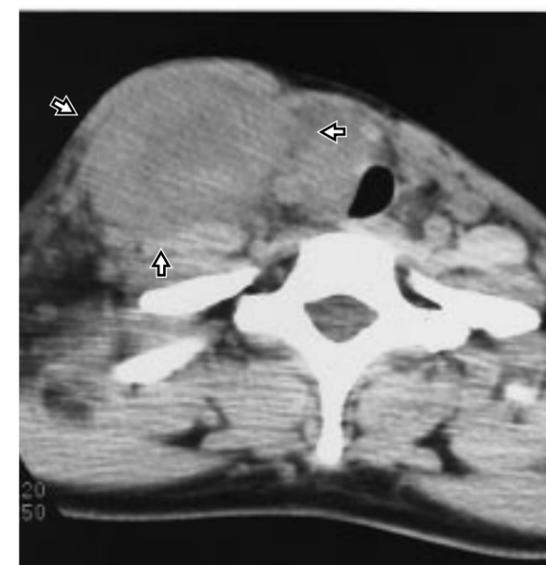
図3 CT画像
右頸部に低濃度域をともなった辺縁円滑な充実性の腫瘤を認める(y)。

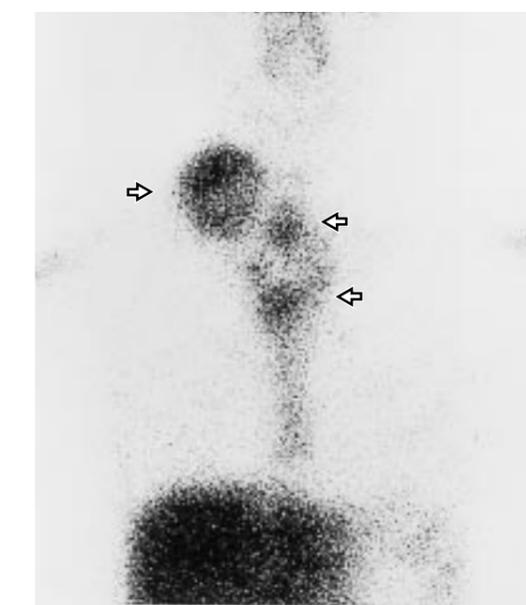
図4 RI画像
⁶⁷Gaシンチ画像にて, 右頸部, 胸骨上縁, 胸骨部に異常集積を認める(y)。

RI画像：[⁶⁷Gaシンチ画像]右頸部, 胸骨上縁, 胸骨部に異常集積を認める(図4)。

本症例は, 14歳と若年で, 初発部位として多い頸部に発症し, ⁶⁷Gaシンチにて高集積を認めた典型的な症例であった。
