脾原発血管肉腫 angiosarcoma of spleen

脾臓悪性リンパ腫 malignant lymphoma of spleen

消化管穿孔

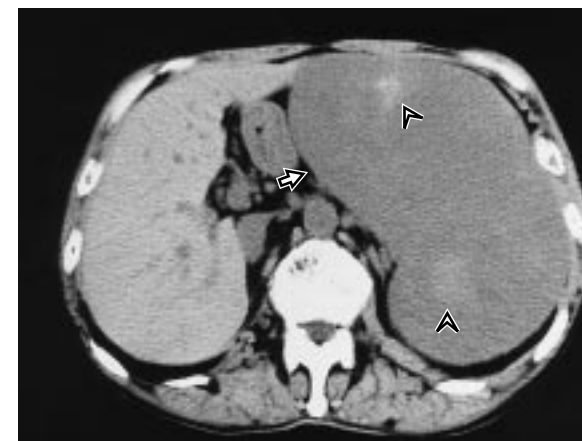
図1 CT画像
著明な脾腫を認める（y）。脾臓内部は不均一で出血を疑わせる高吸収域を認める（8）。

C T 画 像：著明な脾腫を認める。脾臓内部に不均一な低吸収域を認める（図1）。

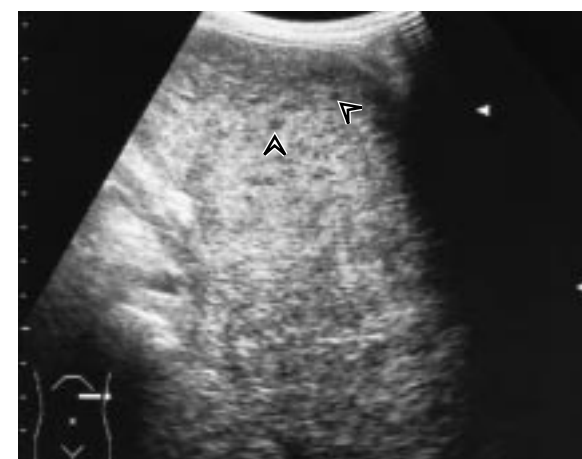
図5 超音波画像
内部エコー不均一で辺縁不整の低エコー域を多数認める（8）。

超音波画像：左側腹部に巨大な腫瘤像を認め、内部エコーは不均一で辺縁不整の低エコー域を多数認める。

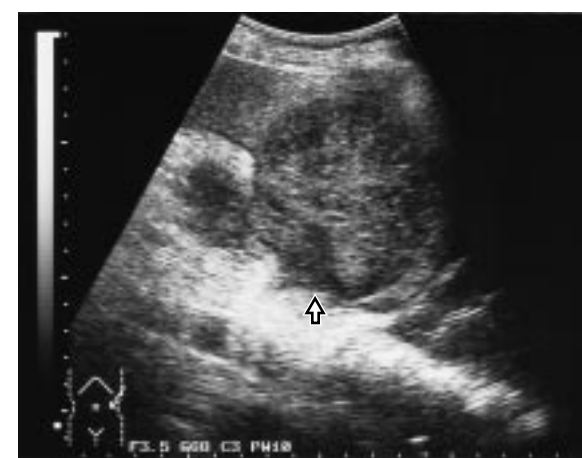
図5 超音波画像
脾門部に不均一な低エコー腫瘍像を認める（y）。

超音波画像：脾臓に不均一な低エコーの腫瘍を認める（図5）。

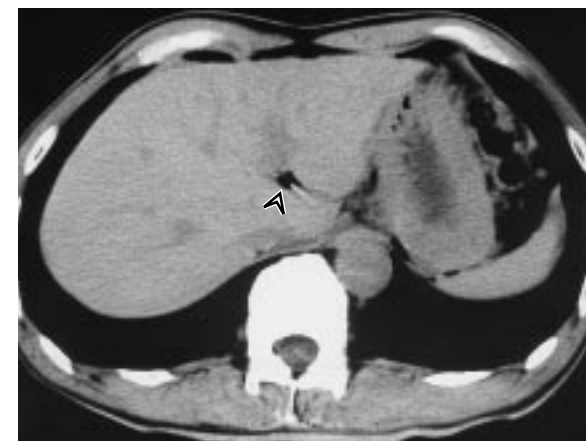
図1 CT画像
通常のウインド値では肝尾状葉付近の遊離ガス像しか認めない(8)。

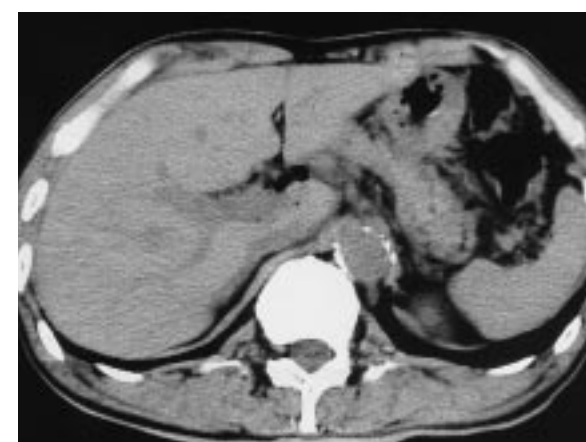
図3 CT画像
通常のウインド値では明らかな遊離ガス像を認めない。

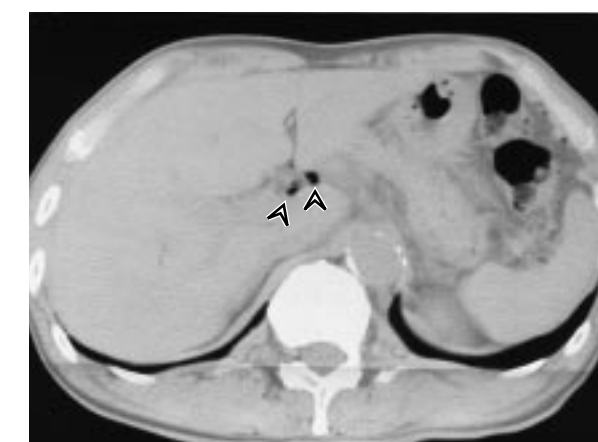
図4 CT画像
ウインド幅とウインド値を変化させると門脈付近に遊離ガス像を認める(8)。
