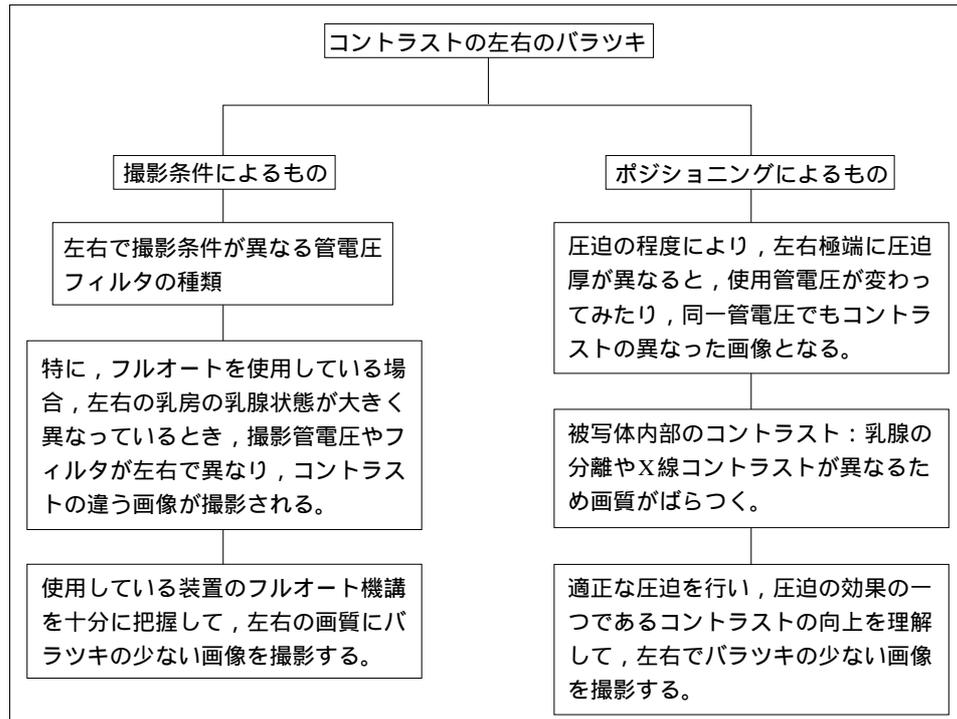
図8 コントラストが左右でばらつく場合のトラブルシューティング

コントラストが同一人物で左右ばらつく場合は、撮影条件が左右で異なる場合とポジショニングにより圧迫厚が左右で極端に異なった場合が考えられる。いずれも撮影装置の特性で異なることから、使用している装置の被写体厚による設定管電圧やフィルタが切り替わる条件などをよく把握することが必要となる(図8)。

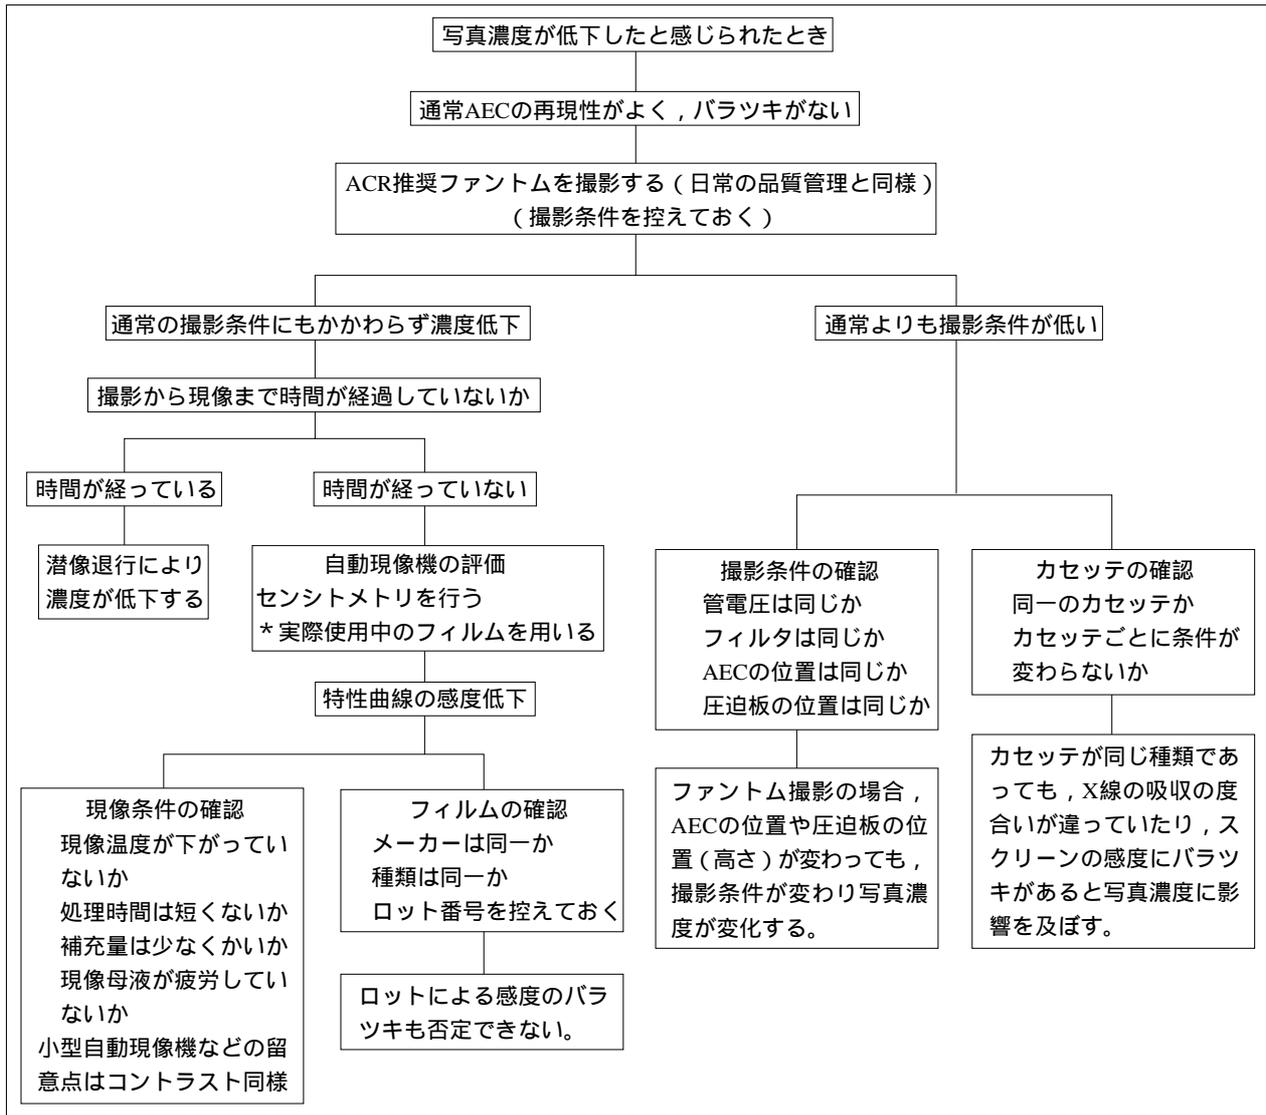
画像の濃度が低下した場合について図9に示す。
