図6・22 症例6 53歳 乳腺症（mastopathy）（乳頭腺管癌と鑑別が困難）

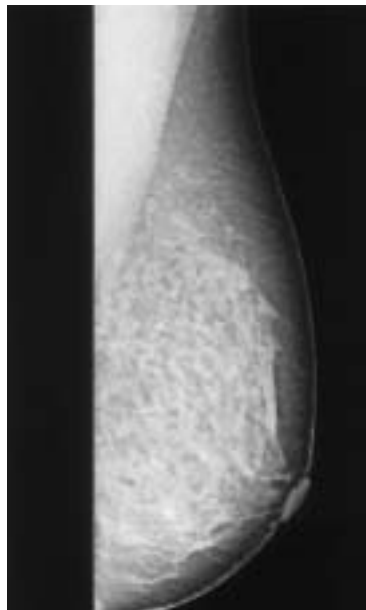
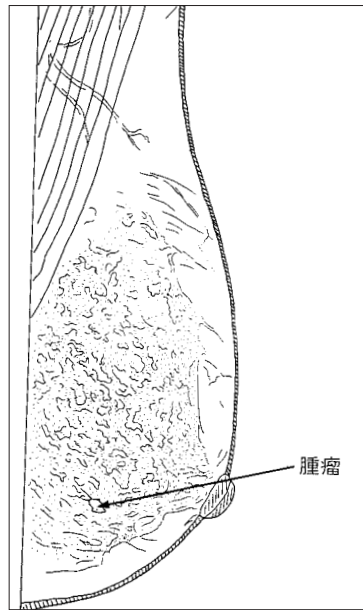
CR画像（内外側斜方向）
乳頭下胸壁側にX線透過性の低い小腫瘍陰影が認められる。

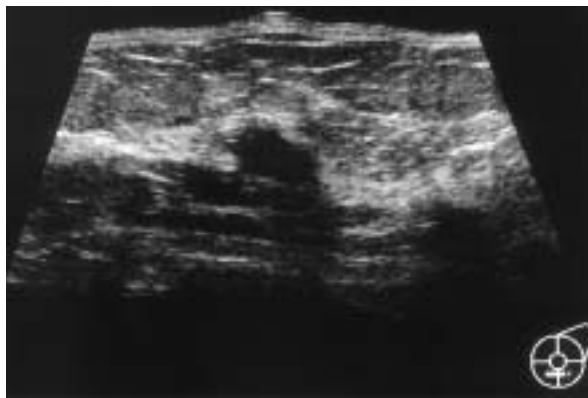
超音波画像
乳腺内部に不規則な低エコーの腫瘍像が認められる。

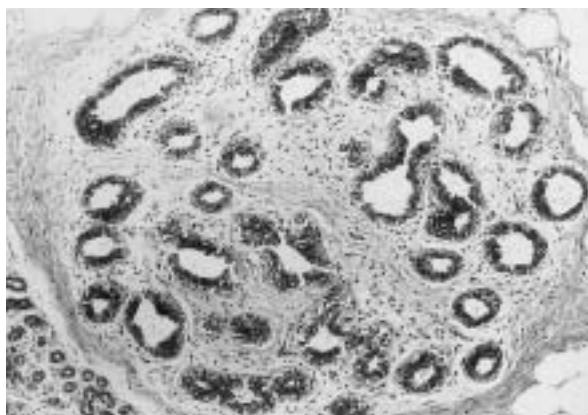
組織像
円形から類円形の乳管上皮が多数散見され、上皮の細胞の増殖と軽度の異型が見られる。
